Новинарско прашање

ПРЕДМЕТ: Одговор на новинарско прашање
ВРСКА: Новинарско прашање (наш бр.03-562/1 од 04.05.2023 година)

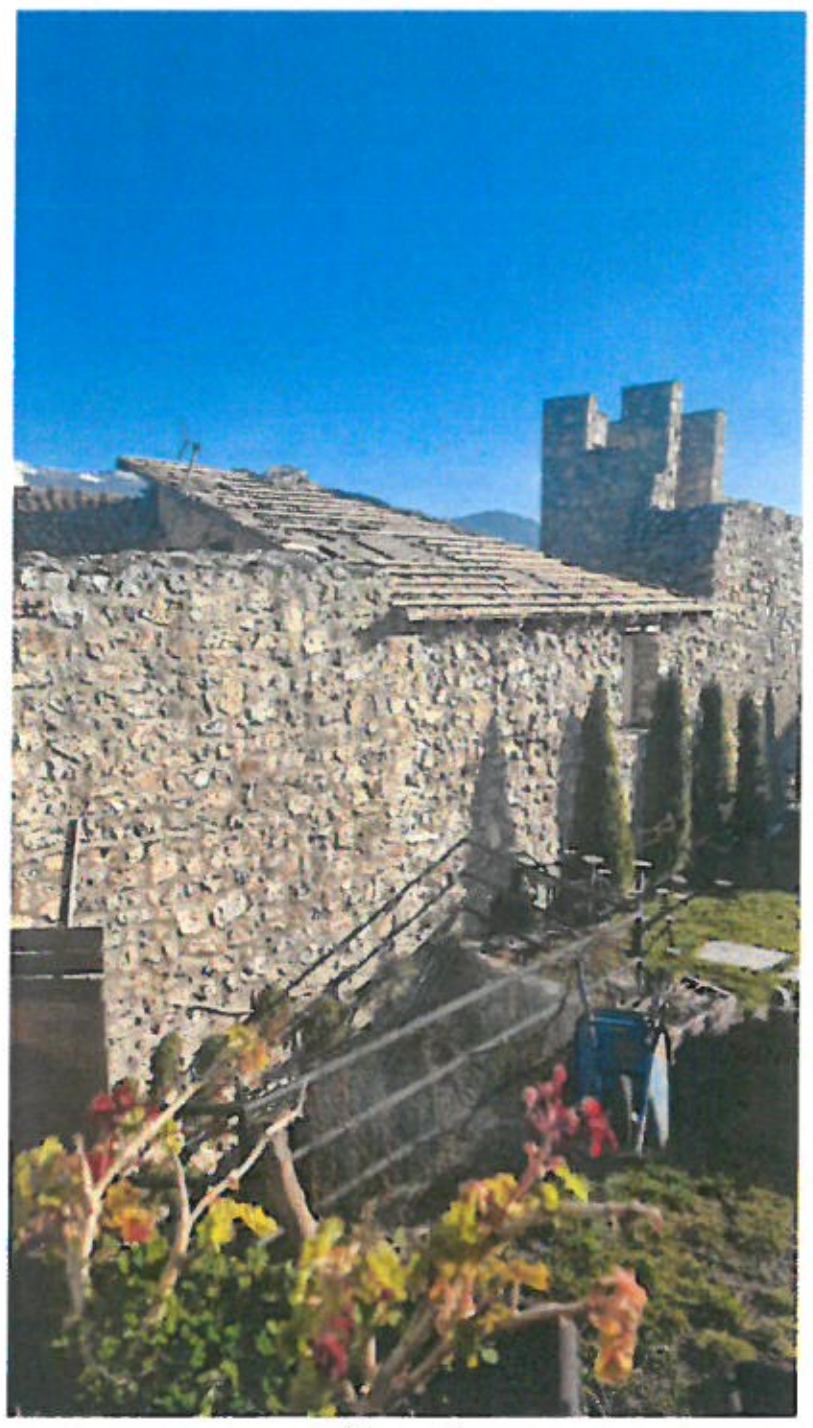
Сл. 1

Мора да се напомене дека објектот и пред изведувањето на градежните интервенции од неговата западна страна се ослонуваше на ѕидот од подградиетo од Самуиловата тврдина односно, западниот ѕид од објектот претставува дел од ѕидот од подградието на Самуиловата тврдина во Охрид.(сл. 1)
